A.K.U. Monument

Willemsplein / Gele Rijdersplein te Arnhem

Restauratierapport

Project nummer: 02-38
Naam: A.K.U. Monument
Adres: Willemsplein / Gele Rijdersplein
Arnhem

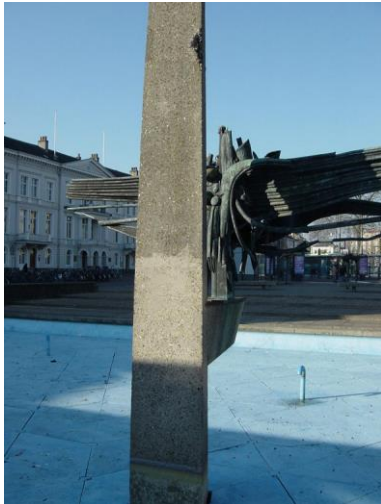
De vijver lijkt bij de inspectie in redelijke tot goede staat te verkeren. Weliswaar liggen de driehoekige betonnen bodemdelen hier en daar wat verschoven, maar dit is blijkens oude foto's reeds bij de oplevering het geval geweest. De aanwezige technische installaties voor de fontein en de pompkelder zijn niet geïnspecteerd. De betonnen delen van de rand van de vijver zijn plaatselijk enigszins verschoven. De driehoekige platen zijn beschilderd met een lichtblauwe verf, die niet bij de oorspronkelijke opzet behoort. De betonnen pilaar is op enkele plaatsen aangetast door betonrot. De onderzijde ervan is groen verkleurd door de oxidatie van de bronzen plaquette, die in goede staat verkeert.

Kolom met betonrot, vervuld door brons.

Enkele van de betonnen delen van de rand van de vijver moeten worden losgenomen en herplaatst na opnieuw te zijn gesteld. De blauwe verflaag dient te worden verwijderd. Alle delen moeten opnieuw worden afgevoegd. De kolom moet worden gereinigd en de delen die zijn aangetast door betonrot moeten worden gerepareerd door het ontroesten van het betonijzer en het vullen van de gaten. Aan het bronzen plastic hoeven geen reparaties te gebeuren.

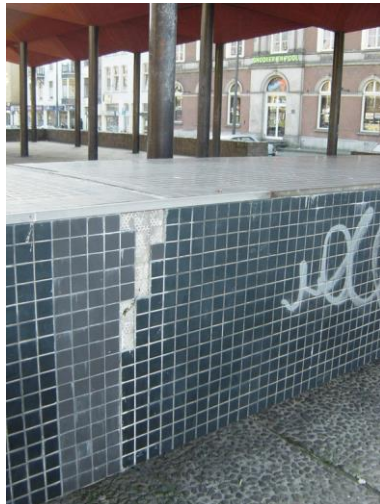
De afscheidingsbalk tussen de vijver en het terras is op diverse plaatsen beklad. Op enkele stukken ontbreekt het tegelwerk en er zijn sporen van reparaties en aanvulling met niet geheel identieke tegels. Ronduit storend is, dat de stalen hoeklijn op de randen roestig en los is. Ook zijn er diverse keren stukken tussen gezet.

Tegels en hoeklijn op balk los.

Van de betegelde scheidingsbalk moeten de tegels en de hoekprofielen moeten worden verwijderd. Daarna kunnen nieuwe tegels worden aangebracht overeenkomstig de bestaande, echter zodanig aangebracht dat de hoeklijnen kunnen vervallen. De tegels moeten worden behandeld met een graffitiwerend middel.

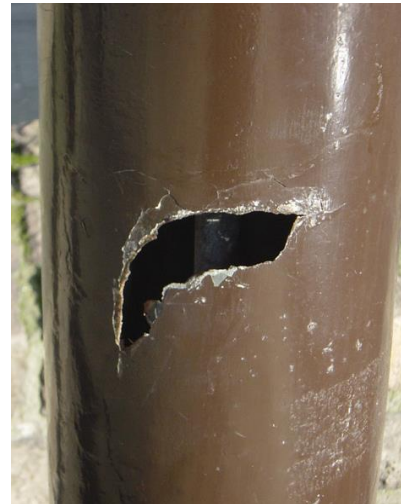
De stalen voeten van de parasols op het terras zijn in slechte staat. Bij vrijwel alle parasols zijn door roest gaten in de kolommen ontstaan en er zijn vele sporen van het opvullen van oude gaten en het inlassen van stukken. De betonnen afdekplaten lijken technisch in goede staat. Hier en daar is onder invloed van roest een kleine beschadiging ontstaan en met name de randen zijn wat groezelig. Het schilderwerk op zowel beton als staal is verouderd.

Gaten in kolommen van de parasols.

De stalen kolommen van de parasols moeten worden gestraald. De door roest te zeer aangetaste delen moeten worden vervangen, waarna de kolommen kunnen worden geconserveerd en geschilderd. De in het inwendige van de kolommen aanwezige hwa's moeten worden vervangen en de aansluiting op de riolering moet worden gecontroleerd en waar nodig verbeterd of hersteld. De aansluiting op de betonnen platen moet worden vervangen. De beschadigingen aan de betonnen parasols moeten worden gerepareerd en het schilderwerk moet worden vervangen.
