A.K.U. Monument

Willemsplein / Gele Rijdersplein te Arnhem

Restauratierapport

Project nummer: 02-38
Naam: A.K.U. Monument
Adres: Willemsplein / Gele Rijdersplein
Arnhem

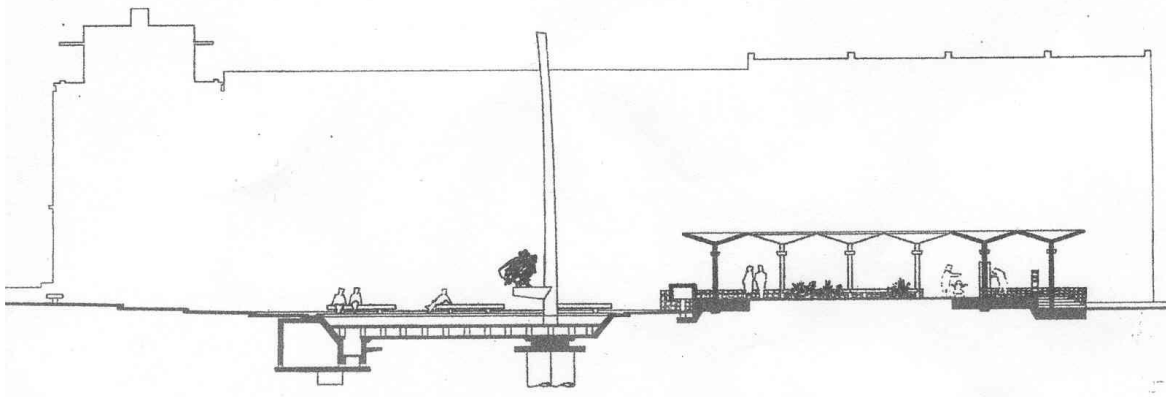
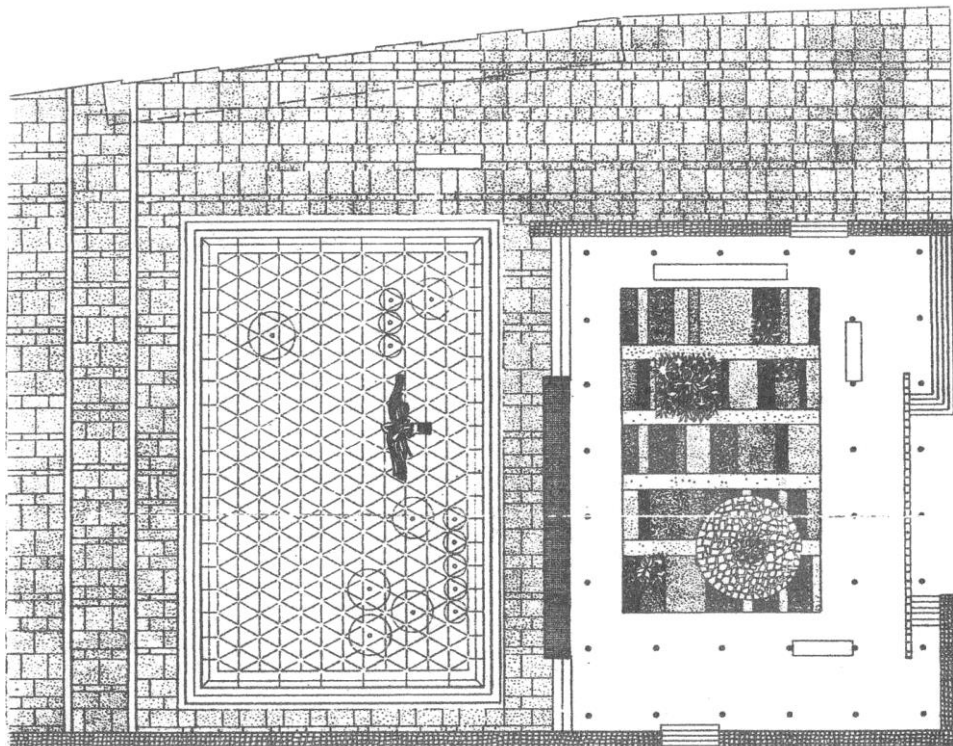
Langsdoorsnede en plattegrond van het A.K.U. monument

Het A.K.U. monument bestaat uit een rechthoekige betonnen vijver met fonteinen en een lang betonnen stijl, waarop een bronzen plastiek is bevestigd van de Japans-Amerikaanse kunstenaar Shinkishi Tajiri. De vloer van de vijver bestaat uit driehoekige betonplaten die rusten op betonnen poeren in de pompkelder, bestaande uit een betonnen bak.

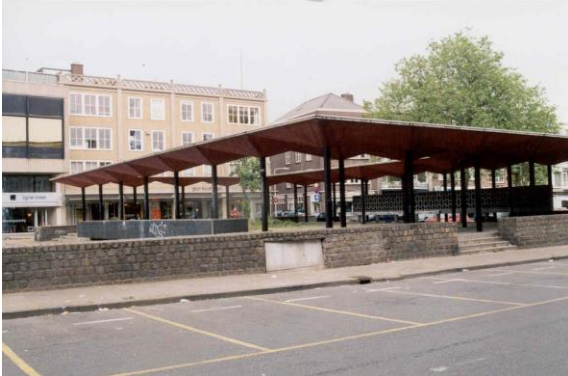
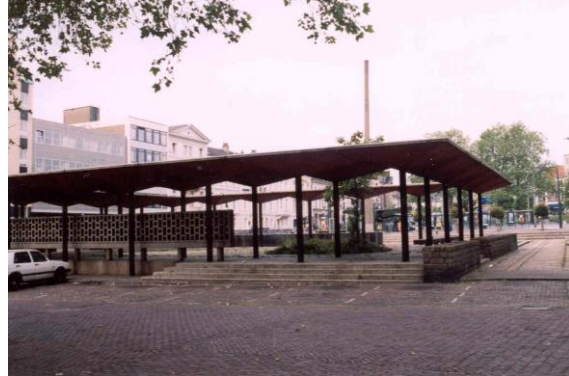
Zuidwestzijde en noordoostzijde

Het monument wordt van de rijweg afgescheiden door een muur van gemetselde kasseien van basaltlava. Het terrein loopt vanaf het Willemsplein enige treden af en is bedekt met een speciaal vervaardigde bestrating van in specie gezet grind en gewassen betonplaten. Rondom de vijver en op het terras zijn diverse in de vormtaal van het monument ontworpen betonnen bankjes aanwezig.

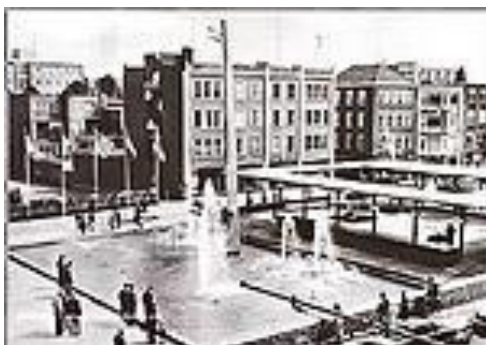
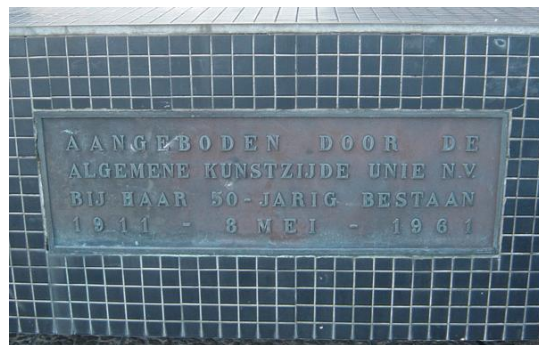
Ansichtkaart uit ca. 1965 en gedenkplaquette

De vijver lijkt bij de inspectie in redelijke tot goede staat te verkeren. Weliswaar liggen de driehoekige betonnen bodemdelen hier en daar wat verschoven, maar dit is blijkens oude foto's reeds bij de oplevering het geval geweest. De aanwezige technische installaties voor de fontein en de pompkelder zijn niet geïnspecteerd. De betonnen delen van de rand van de vijver zijn plaatselijk enigszins verschoven. De driehoekige platen zijn beschilderd met een lichtblauwe verf, die niet bij de oorspronkelijke opzet behoort. De betonnen pilaar is op enkele plaatsen aangetast door betonrot. De onderzijde ervan is groen verkleurd door de oxidatie van de bronzen plaquette, die in goede staat verkeert.
